Научная статья / Research Article

ИСТОРИЯ И АРХИТЕКТУРА СРЕТЕНСКОЙ ЦЕРКВИ СЕЛА МАЛОШУЙКА ОНЕЖСКОГО УЕЗДА АРХАНГЕЛЬСКОЙ ГУБЕРНИИ

**HISTORY AND ARCHITECTURE OF THE SRETENSKAYA CHURCH
IN MALOSHUYKA VILLAGE, ONEGA DISTRICT
OF THE ARKHANGELSK PROVINCE**

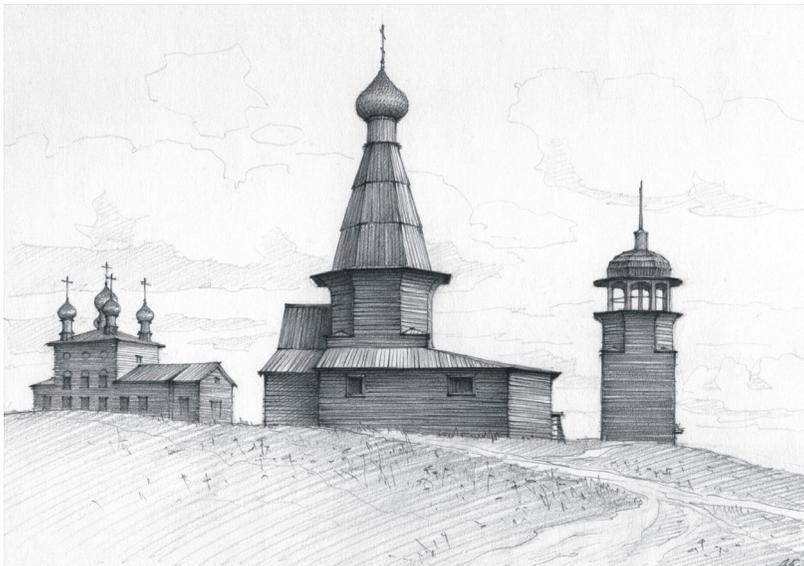
В начале XIX в. в Онежский уезд Архангельской губернии входило 630 деревень, которые были объединены в 32 прихода¹. На тот период времени в уезде имелось 88 деревянных церквей². В настоящее время большинство из них утрачены. Редким исключением является архитектурный ансамбль поморского села Малошуйка (современное название — деревня Абрамовская), состоящий из трех объектов — Никольской церкви (1638), Сретенской церкви (1873) и колокольни (1807) (рисунок 1).

Рисунок 1 – Архитектурный ансамбль с. Малошуйка (д. Абрамовская), Онежский район. Рисунок А. Б. Бодэ

Старейшая постройка храмового комплекса в Малошуйке — Никольская церковь (1638). Основу ее составляет относительно небольшой восьмерик на четверике, завершенный немного тяжеловесным шатром с крупной главой. Первоначально прямоугольный алтарь имел двухскатное с полицами покрытие. После поездки епископа Архангельского и Холмогорского Неофита в сентябре 1823 г. по приходам Онежского уезда, в декабре 1824 г. вышел «Указ Его Императорского Величества Самодержца Всероссийского из Архангельской Духовной Консистории в Онежское духовное правление» с требованием исправить замеченные епископом неисправности, такие как хранить в алтаре утварь в «чистоте и опрятности», разобрать архив и составить опись, устроить ограду вокруг церквей, а главное — «перебрать ризницу и починить паперть Никольской церкви» и «огородить место для ризницы в Стороне церкви» (ГААО. Ф. 478. Оп. 1. Д. 2. Л. 13 об. Указы Архангельской Духовной Консистории и Онежского духовного правления, 1824–1827). Вероятно, в 1825 г. с севера к алтарю было пристроено (или перестроено) дополнительное помещение, а к основному срубу — рубленая паперть, огибающая его с запада и севера. Двухвсходное крыльцо, покрытое полкой бочкой, ныне утрачено. Более подробные архивные исторические данные о Никольской церкви представлены в другой работе [5].

Сретенская церковь построена в 1873 г. на месте двух своих одноименных предшественниц 1600 и 1698 г. Это монументальный храм с квадратным в плане основным объемом, покрытым четырехскатной крышей и завершенным пятиглавием, какие нередко строились в Поморье в XIX в. [8, с. 109–122]. Колокольня датируется 1807 г. Можно предположить, что первоначальное ее покрытие было шатровым. Она имеет характерную для нижней Онеги и прилегающей части Поморья структуру основания: восьмерик на высоком четверике.

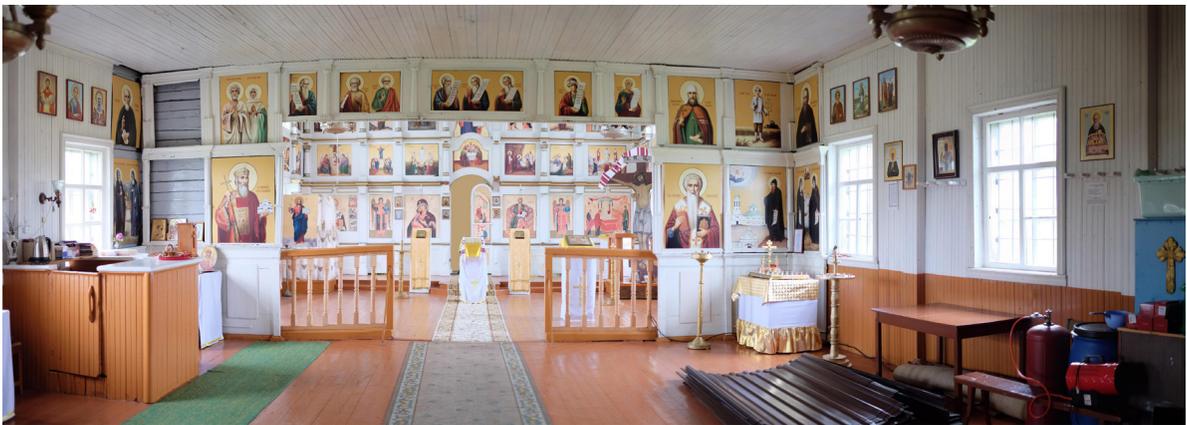
Рисунок 3 – Интерьер Сретенской церкви (1873), с. Малошуйка (д. Абрамовская), Онежский район. Фото Т. Жигальцовой
Figure 3 – The Interior of the Sretenskaya Church (1873), Maloshuyka (Abramovskaya Village), Onega District. Photo by T. Zhigaltsova

Сретенская церковь достаточно хорошо сохранилась. Интерьер Сретенской церкви был восстановлен силами местных жителей уже в наше время (рисунок 3).

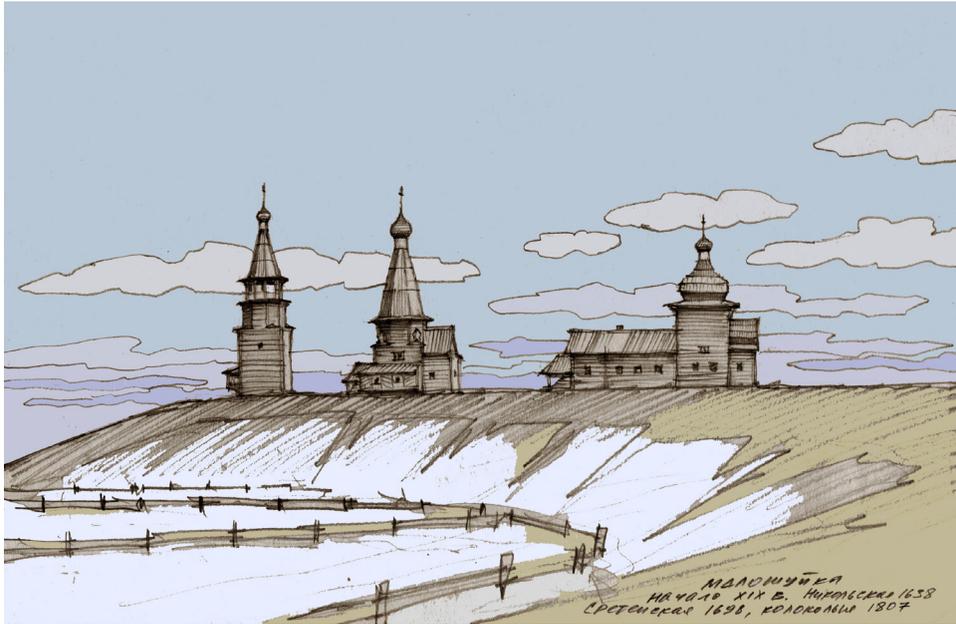
Таким образом, архивные описания позволяют воссоздать внешний облик всего архитектурного ансамбля в начале XIX в. (рисунок 4).

**Рисунок 4 – Храмовый комплекс в с. Малошуйка, начало XIX в.
Реконструкция. Графическая реконструкция А. Б. Бодэ**
**Figure 4 – The Church Ensemble in Maloshuyka, Early 19th Century.
Graphic Reconstruction by A. V. Bode**

На основании описаний мы представляем себе здание, состоящее из основного высокого (6 сажень) четверика, с кубоватым покрытием и одной главой (упоминания об одной главе относятся к 1919, 1933 и 1834 гг.). «Кумпал» мы однозначно толкуем, как куб — широко распространенную в Поморье и на нижней Онеге форму церковного завершения, чему есть много примеров. Однако, надо заметить, что одноглавые завершения кубоватых церквей редки. Таковы церкви последней трети XVII в.: Пятницкая в Шуерецком, Алексия Человека Божьего 1721 г. в Куртяево и расположенная недалеко от Малошуйки Никольская церковь первой четверти XIX в. в Унежме. Алтари «с тремя полукружиями» встречаются на крещатых в плане церквях (Владимирская церковь 1757 г. в Подпорожье и Преображенская 1786 г. в Турчасове).

Колокольня имела шатровый верх и размеры: высота — 6 сажень, ширина и длина по 3 сажени: «Колокольня деревянная шатровая в вышину до звонов 6 сажень в ширину 3 сажени в длину по фундаменту 3 Сажени на ней одна шея и Глава обшиты чешуею, Крест осьмиконечной, деревянной» (ГААО. Ф. 29. Оп. 31. Д. 148. Л. 391. Описание церковного имущества по Онежской округе, 1808; Ф. 29. Оп. 31. Д. 176. Л. 133. Описание церковного имущества по Онежской округе, 1814). А также одно окно, односкатное крыльцо: «с Западной Стороны для входа в Колокольню крыльцо деревянное на Оным крышка на один скат двери деревянные на железных крюках и петлях, с висячим замком, до звонов в колокольню три лестницы, одно Окно с Южной Стороны <...>. На Оной Колокольне четыре Колокола без показания веса» (ГААО. Ф. 29. Оп. 31. Д. 193. Л. 188. Описание церковного имущества по Онежской округе, 1819; Ф. 462. Оп. 1. Д. 28. Л. 2–3. Описание имуществ и угодий церковей Малошуйского прихода, 1833; Ф. 29. Оп. 31. Д. 320. Л. 2. Описание церковного имущества по Малошуйскому приходу Онежской округи, 1834). Действительно, на втором ярусе колокольни имеется одно косячатое окно, а на западной стороне, где расположены входы, остались полусгнившие консоли, на которые опиралась площадка крыльца.

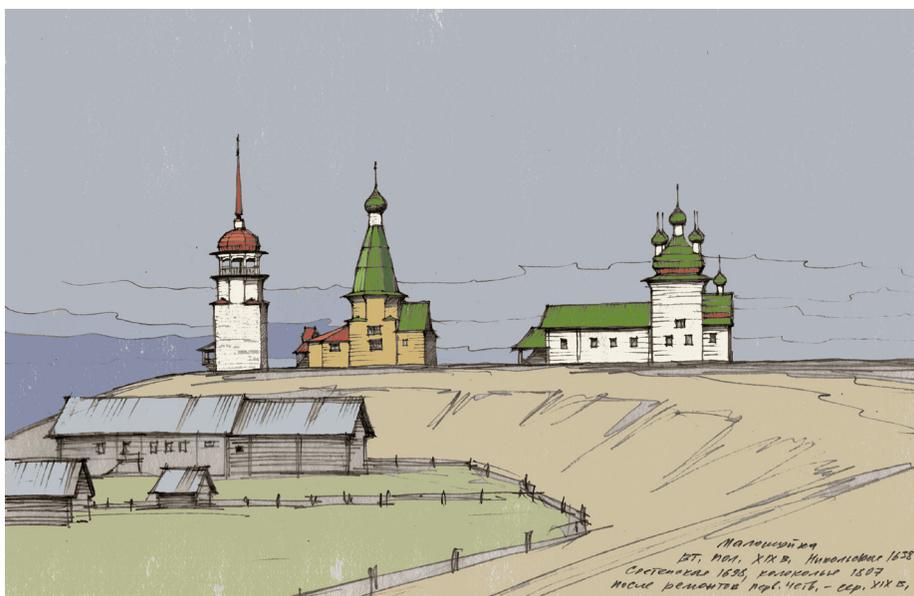
На основании архивных исторических материалов и данных натурного архитектурного обследования удалось реконструировать облик всего архитектурного ансамбля в с. Малошуйка конца XIX в. (рисунок 5).

Рисунок 5 – Храмовый комплекс в с. Малошуйка, конец XIX в.
Реконструкция. Графическая реконструкция А. Б. Бодэ
Figure 5 – The Church Ensemble in Maloshuyka, Late 19th Century.
Reconstruction. Graphic Reconstruction by A. B. Bode

Устройство колокольни от земли $3\frac{1}{2}$ сажени в виде правильного квадрата; выше которого построена осмернею до звона, с отливами кругом пред зубчатою площадкою, на которой производится звон. Площадка обнесена столбами в виде колон, между которыми утверждены перила. Выше звонов также отливы кругом пред зубчатой крышей, на которой устроен кумпол. На кумполе маленький кубик в виде фальшивого окна и наконец шпиль, оканчивающийся осьмиконечным деревянным крестом. Колокольня на каменном фундаменте, обшита тесом в закрой и выкрашена белую краскою. Кумпол и шпиль чернедью (ГААО. Ф. 29. Оп. 31. Д. 767. Л. 12. Церковная и ризничная опись Архангельской Епархии Онежского Уезда Малошуйской Сретенской Церкви, 1856).

Колокольня шатровая, от земли 3 и ½ сажени вверх идет квадрат; на квадрате, несколько меньше его устроен восьмерик, идущий до звонов. Площадка на которой звоны обнесена столбиками в виде колонны; в столбах утверждены перила. На столбах же утверждены крыша и шатер (кумпол). На кумполе небольшой куб с фальшивыми окнами. Наконец шпиль и осьмиконечный на нем крест. Колокольня на каменном фундаменте, обшита тесом и окрашена белилами, а шатер чернью (ГААО. Ф. 29. Оп. 31. Д. 1637. Л. 12. Главная опись церковного и ризничного имущества Архангельской Епархии Онежского уезда Малошуйского прихода церквей составлена, 1895).

Колокольня, так же как и Сретенская церковь, относительно хорошо сохранилась. Сруб, конструкции перекрытий и завершения сохраняют свою конструктивную прочность, уцелела почти вся обшивка. Однако сильно обветшала кровля, частично разрушен шпиль, над которым возвышался крест, утрачено крыльцо.
